Data da inspeção: 28/02/2010

Realizada por: Ígor Tschoepke Goedel - Presidente

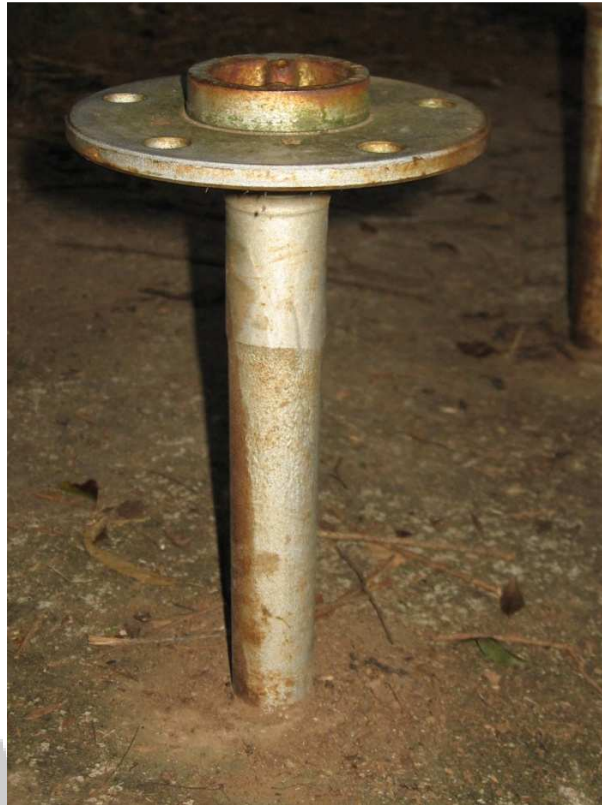
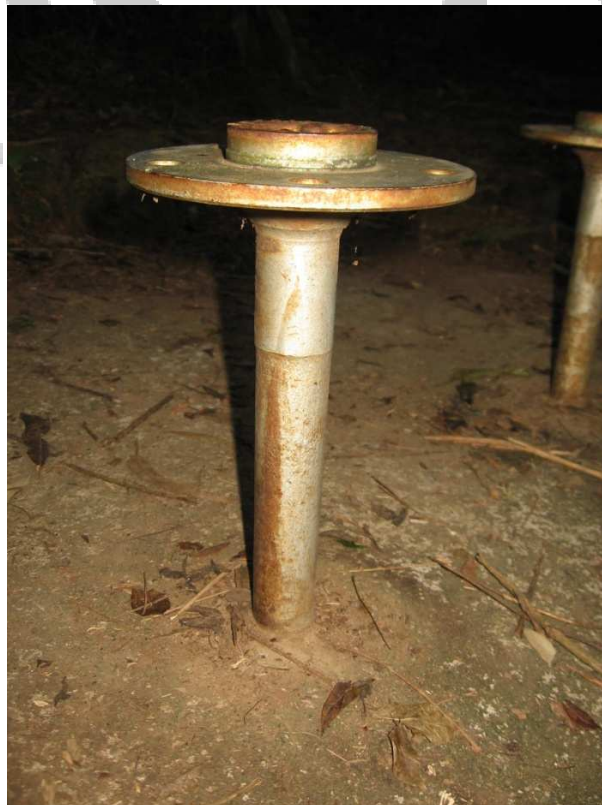
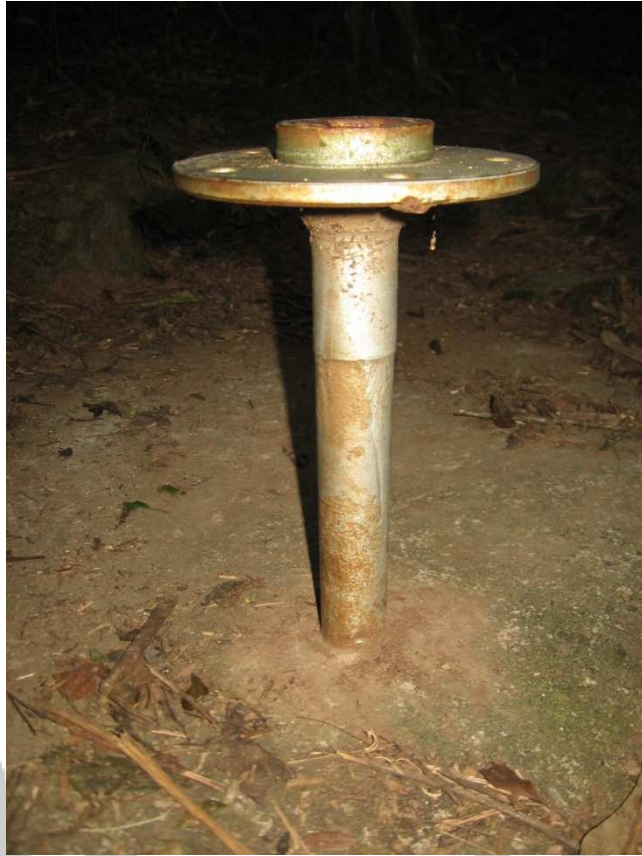
Barras de Ancoragem: apresentam sinais leves de corrosão (Imagens 1 a 3).

Imagem 1 - Barra de ancoragem (lado deque)

Imagem 2 - Barra de Ancoragem (central)

Imagem 3 - Barra de Ancoragem (lado acesso)

Barras de Ancoragem: limpeza, aplicação de fundo convertedor de ferrugem e pintura.

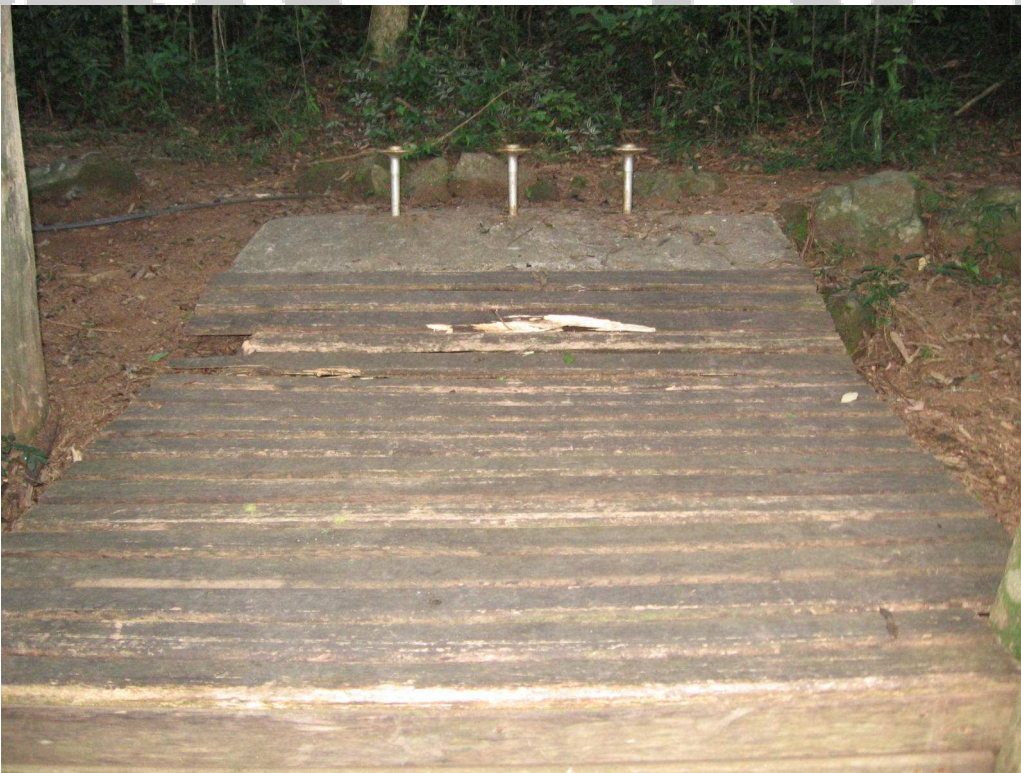
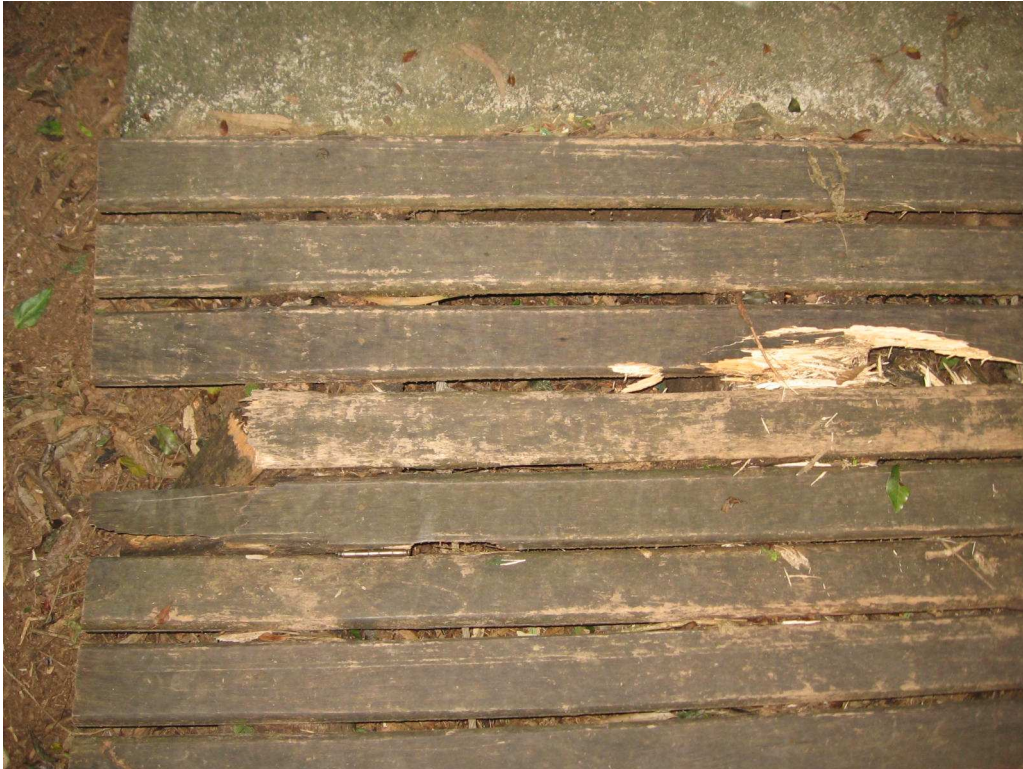
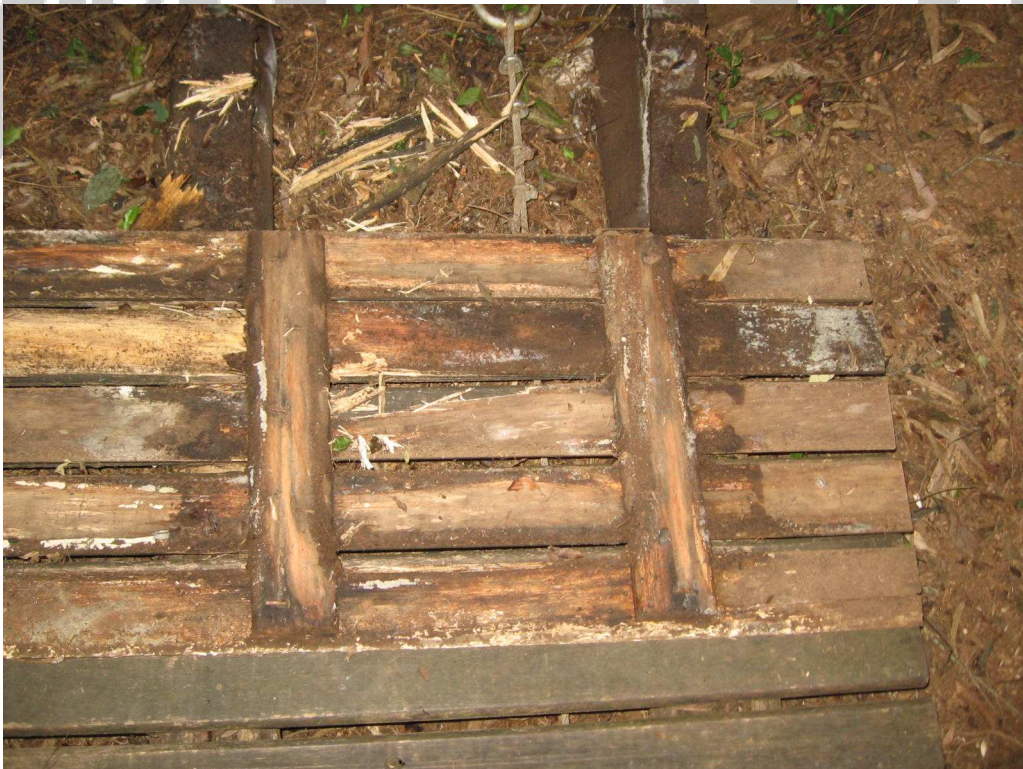
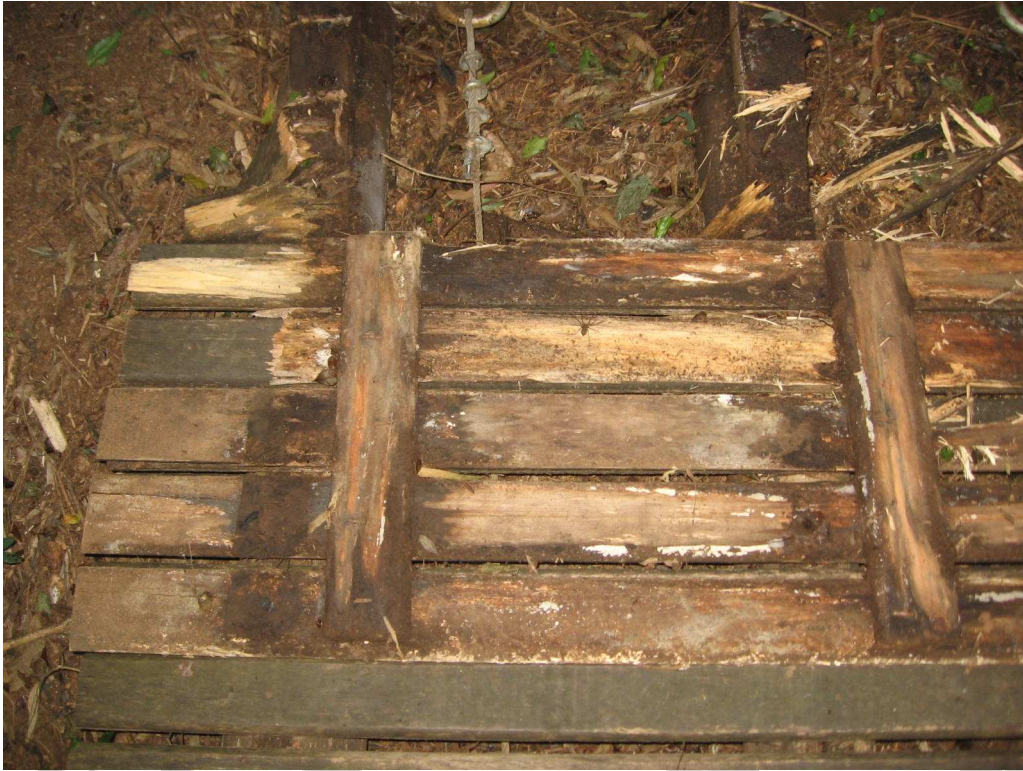
Deque da Ancoragem: apresenta duas tábuas quebradas e as demais severamente comprometidas, especialmente nas extremidades (Imagens 4 a 7). Dobradiças em bom estado (Imagens 8 e 9). As extremidades dos apoios da tampa estão sendo degradadas por insetos e umidade (Imagem 10). Os dois pequenos postes na parte frontal do deque estão severamente danificados por cupins (Imagens 11 e 12).

Imagem 4 - Deque da ancoragem

Imagem 5 - Tampa com partes quebradas

Imagem 6 - Vista parcial da parte inferior da tampa

Imagem 7 - Vista parcial da parte inferior da tampa

Deque da Ancoragem: substituição da tampa completa e dos dois 'postes' frontais. Deve ser dada preferência a madeira tratada e revestida (pintura, verniz) para maior durabilidade, dada a rápida degradação da tampa original.

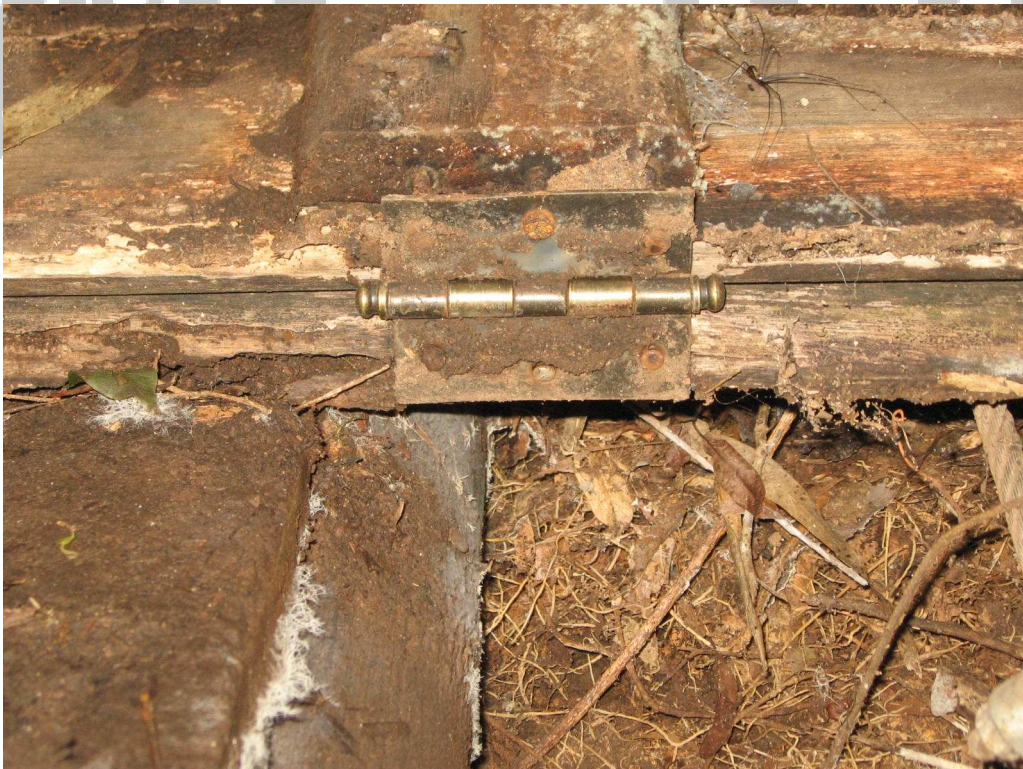
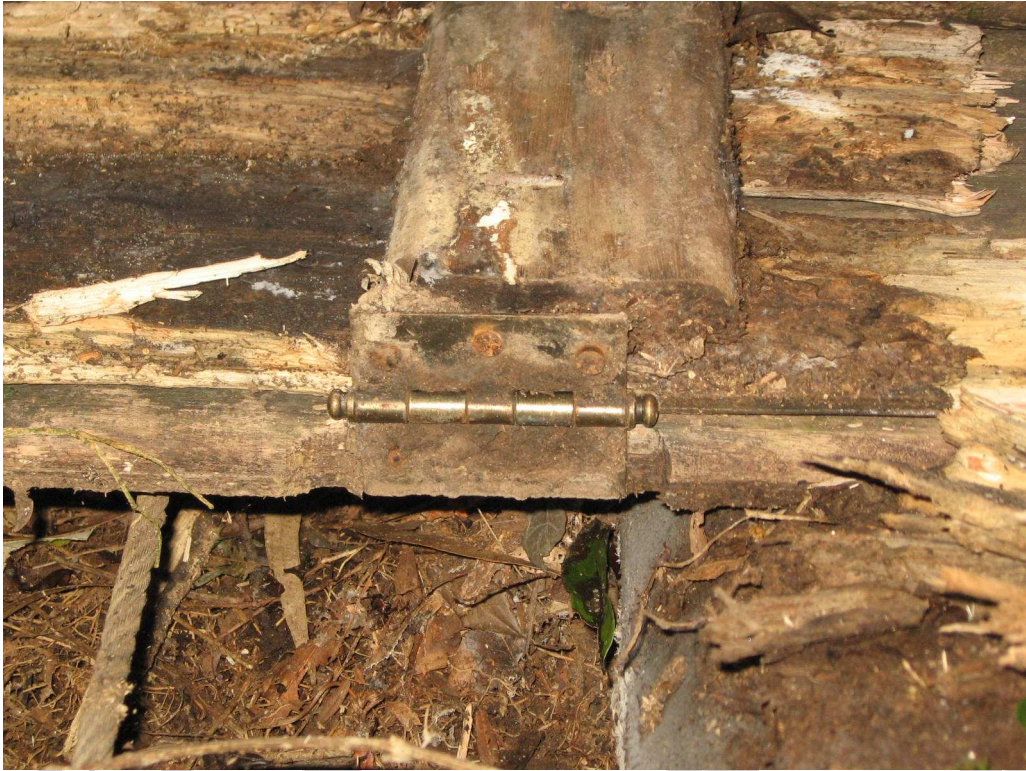
Imagem 8 - Dobradiça da tampa

Imagem 9 - Dobradiça da tampa

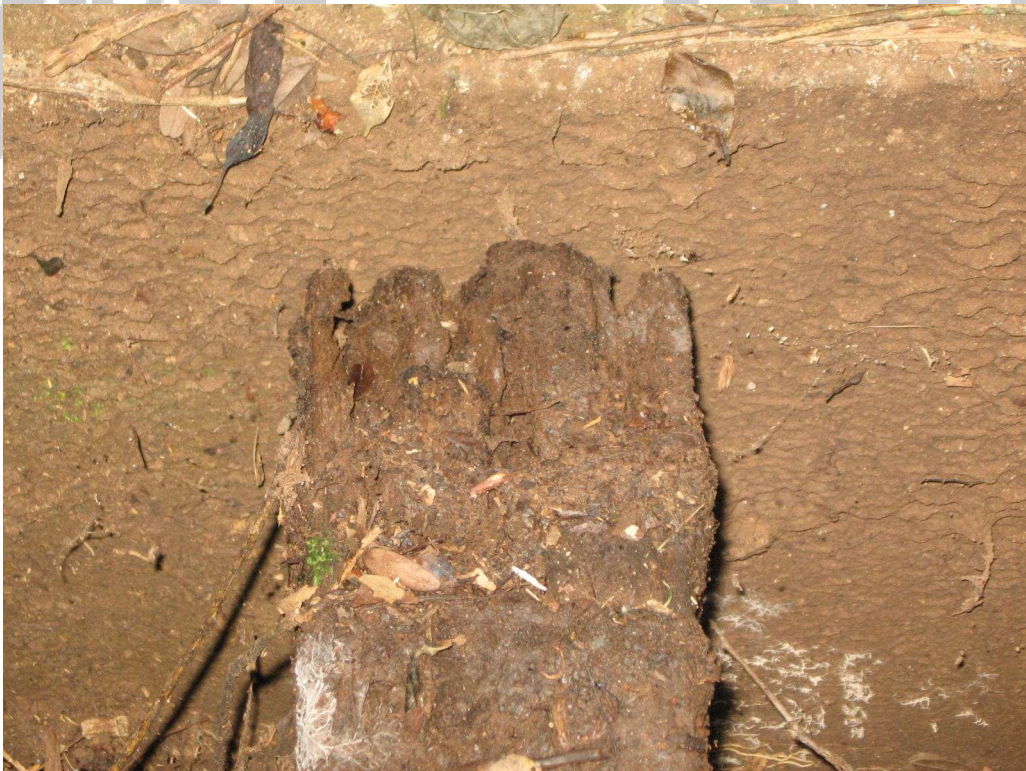
Imagem 10 - Detalhe do apoio da tampa

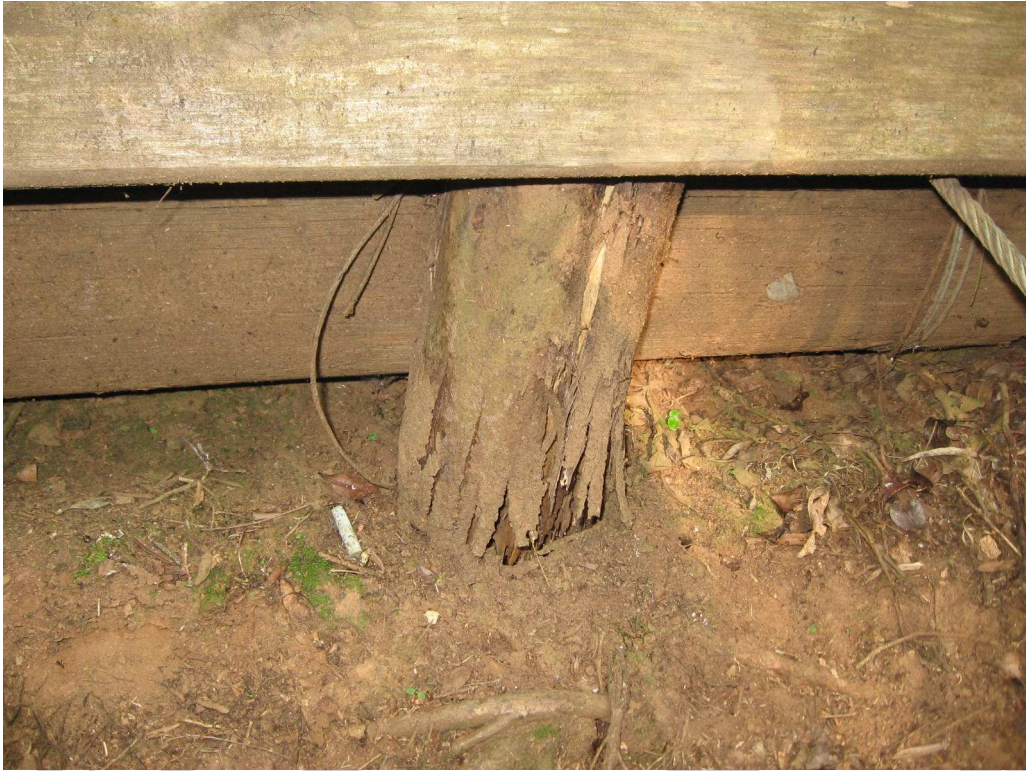
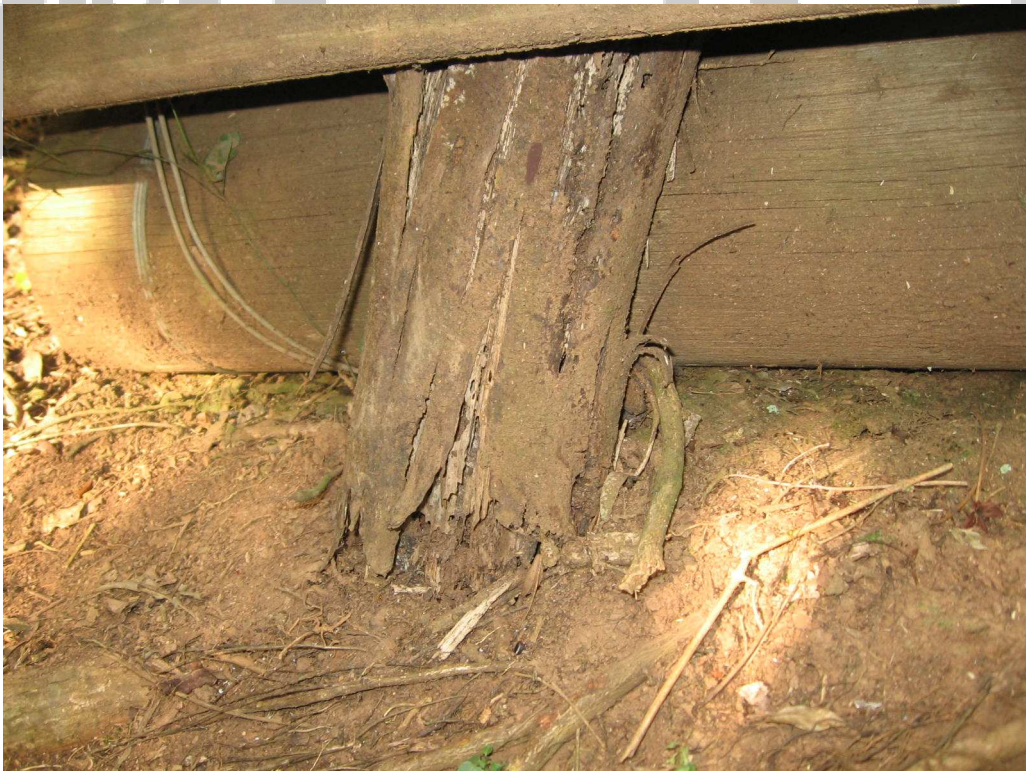
Imagem 11 - 'Poste' (lado trilha)

Imagem 12 - 'Poste' (lado deque)

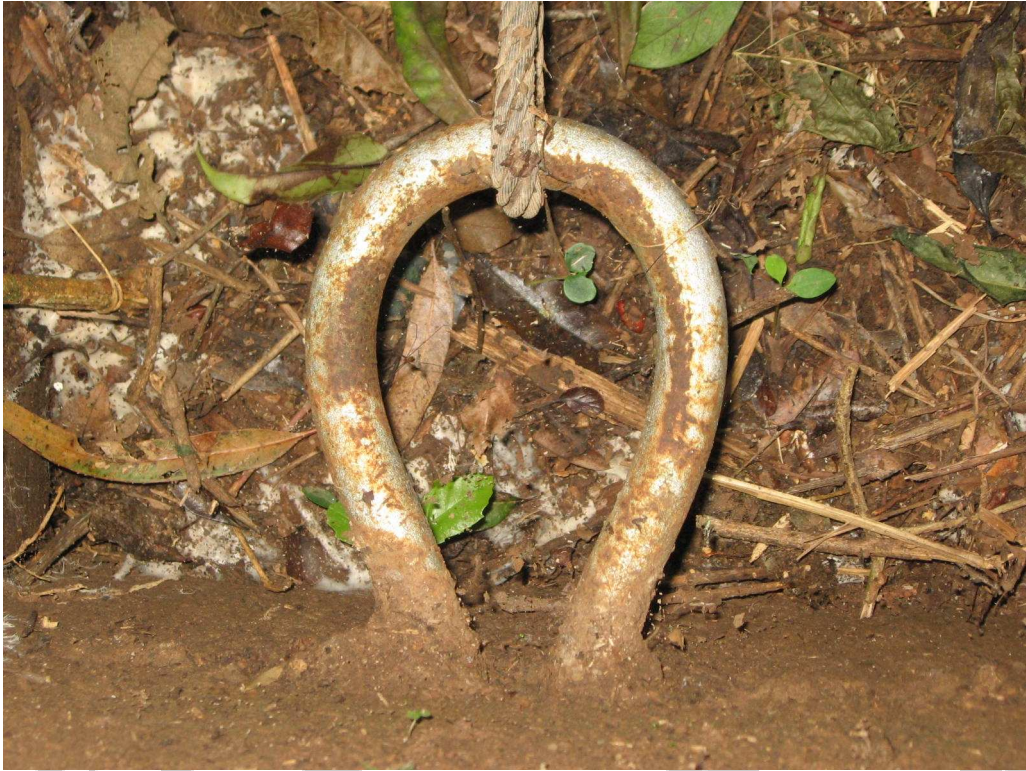
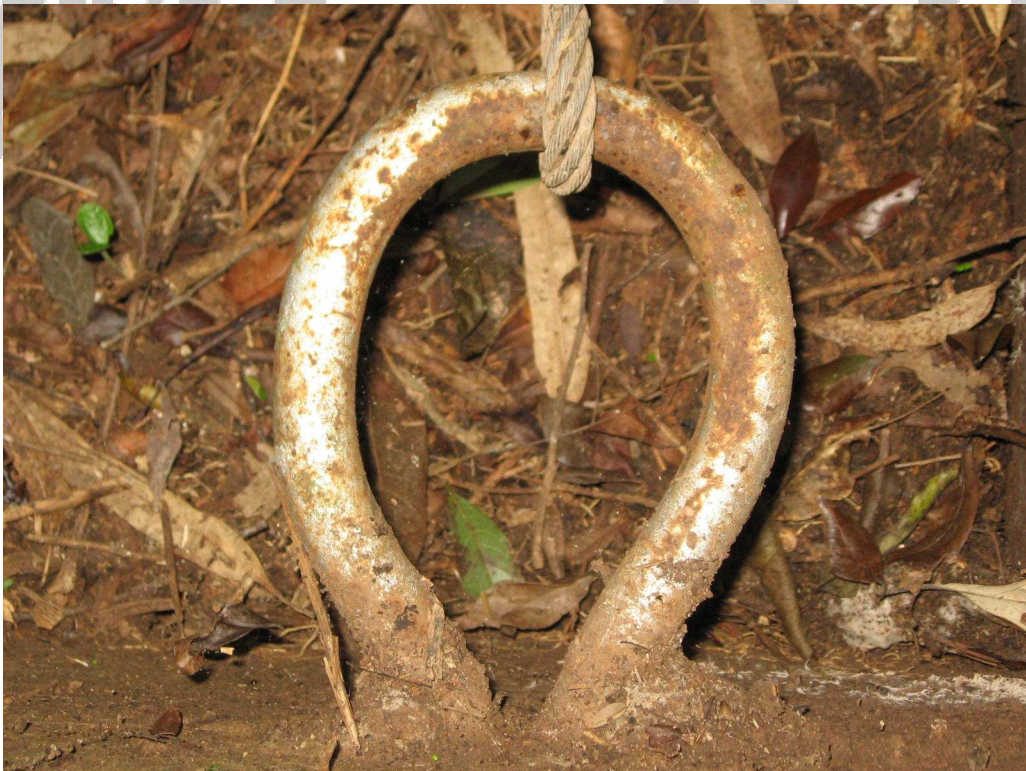
Olhais de fixação dos cabos de aço: Apresentam pouca corrosão (Imagens 13 e 14).

Imagem 13 - Olhal (lado deque)

Imagem 14 - Olhal (lado trilha)

Olhais de fixação dos cabos de aço: limpeza, escovação com escova de aço, aplicação de fundo convertedor de ferrugem e pintura.

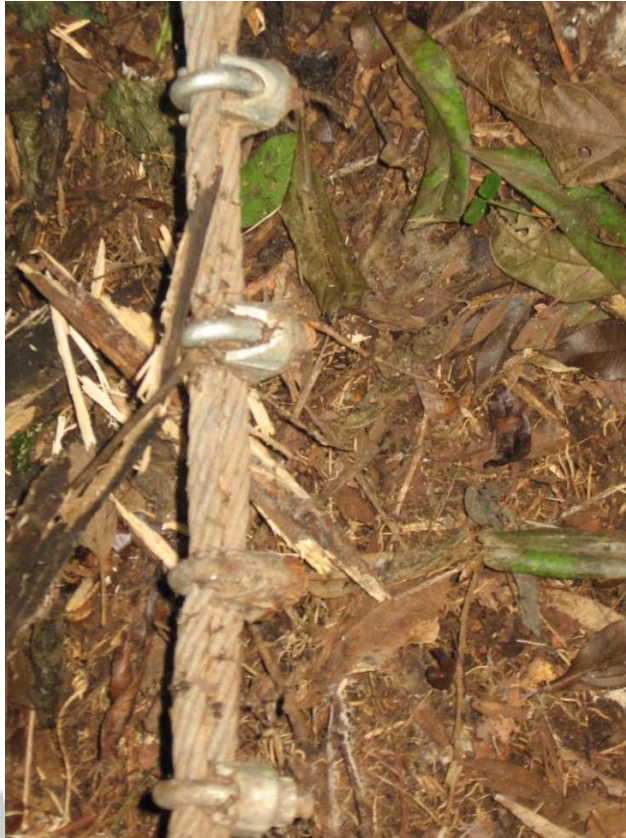
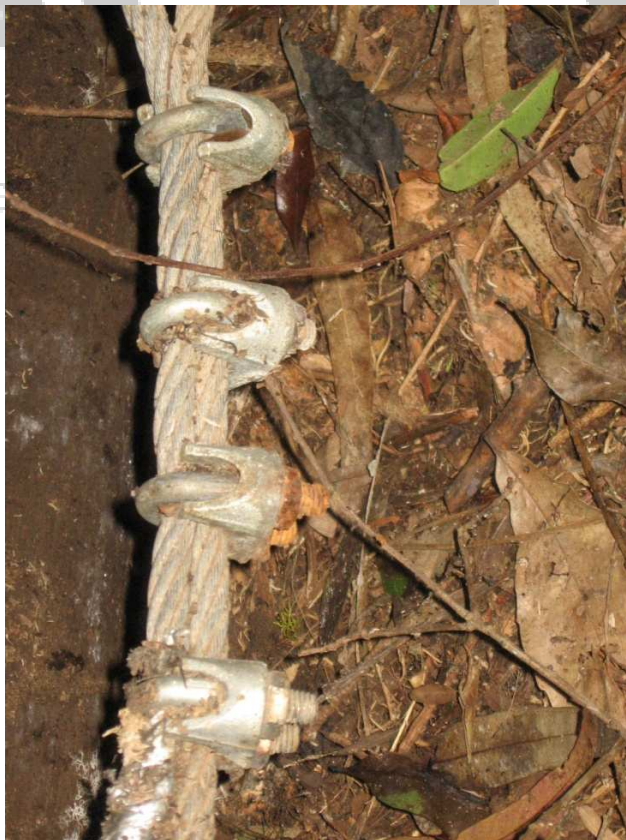
Clipes da parte superior dos cabos: Apresentam corrosão expressiva em algumas porcas e roscas (Imagens 15 e 16).

Imagem 15 - Clipes (lado deque)

Imagem 16 - Clipes (lado trilha)

Clipes da parte superior dos cabos: limpeza, escovação com escova de aço, aplicação de fundo convertedor de ferrugem e pintura.

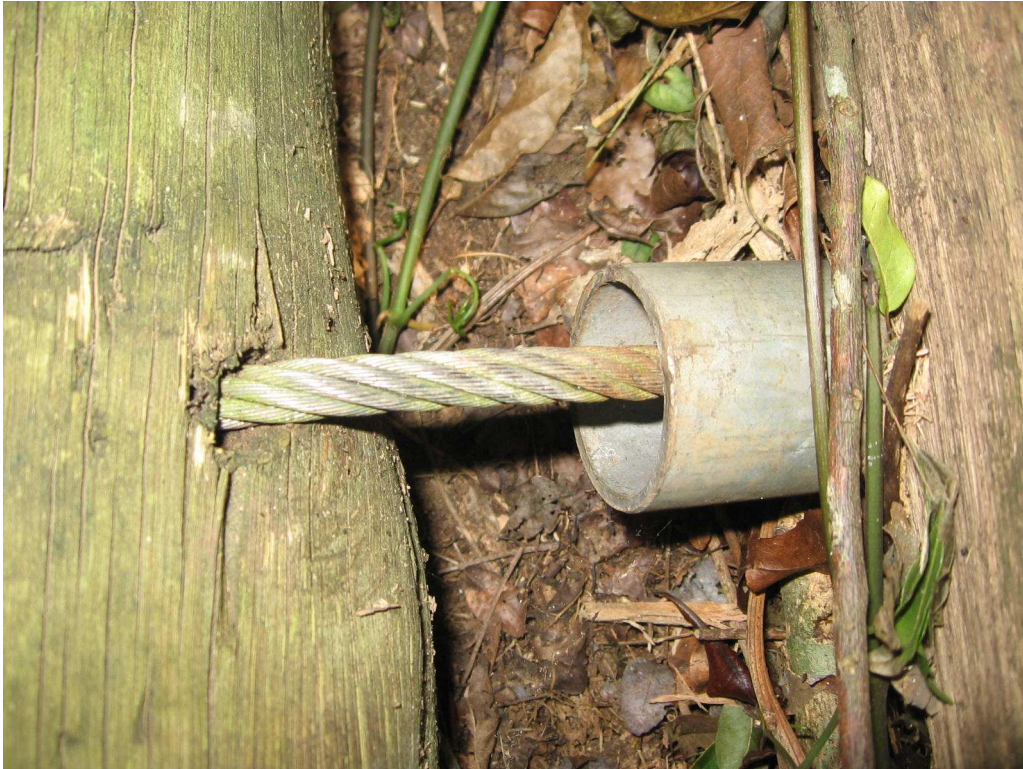
Tubos separadores: ótimas condições, mesmo na região sem proteção (Imagem 17).

Imagem 17 - Tubo separador

Tubos separadores: nenhuma medida necessária.

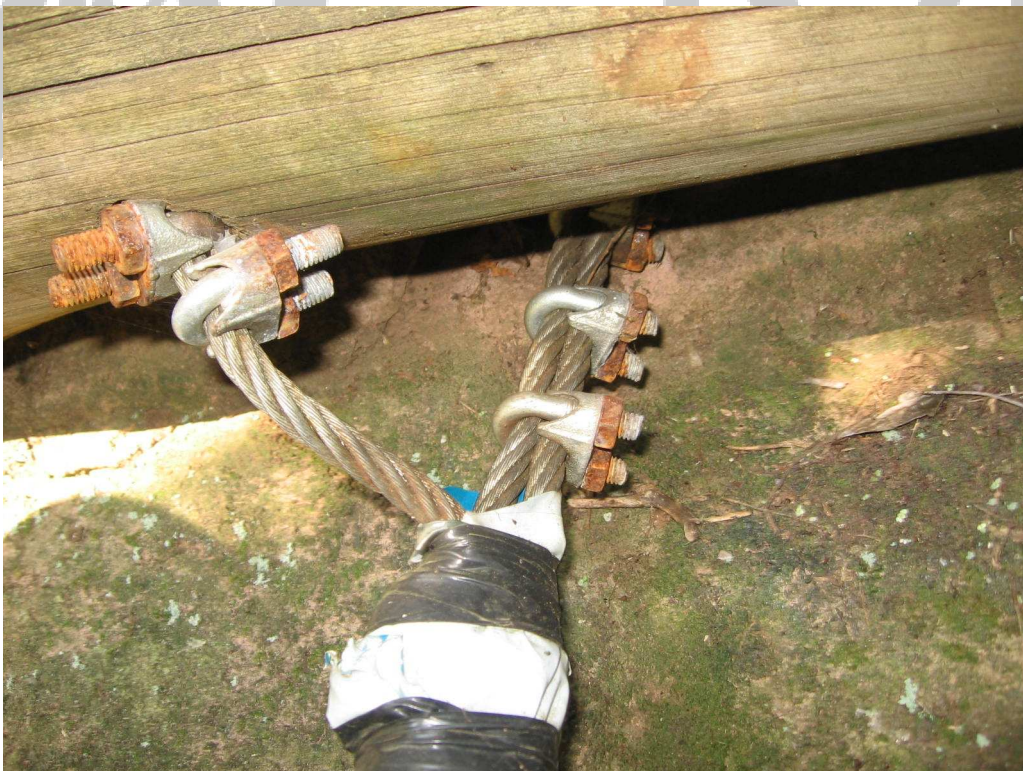
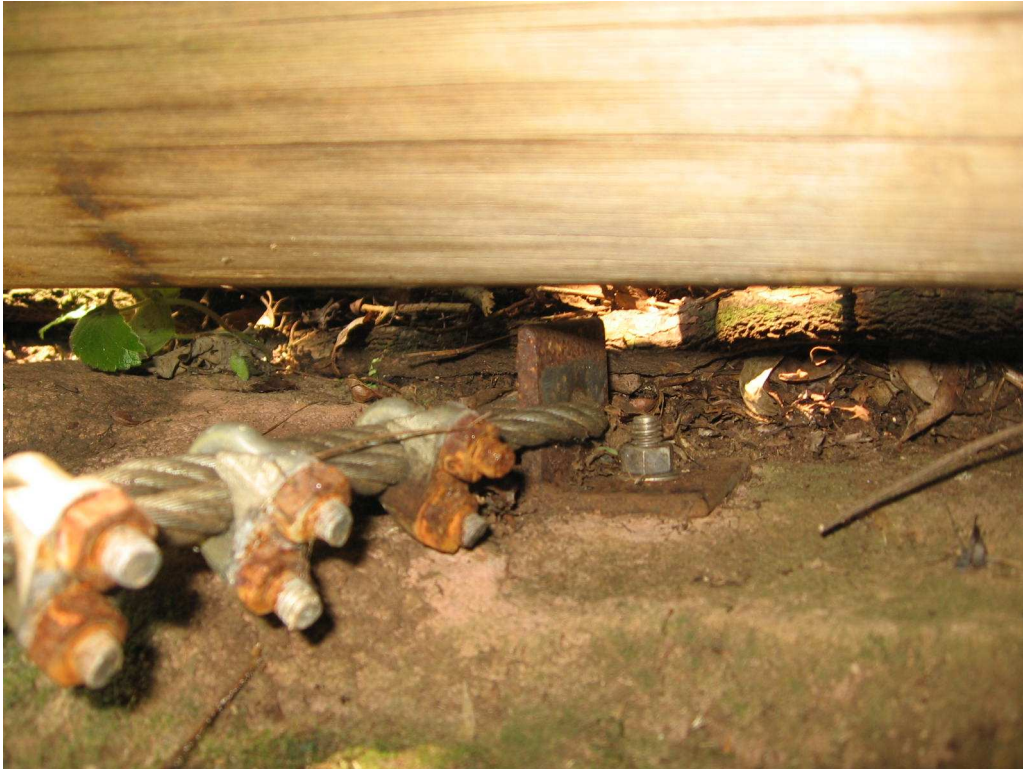
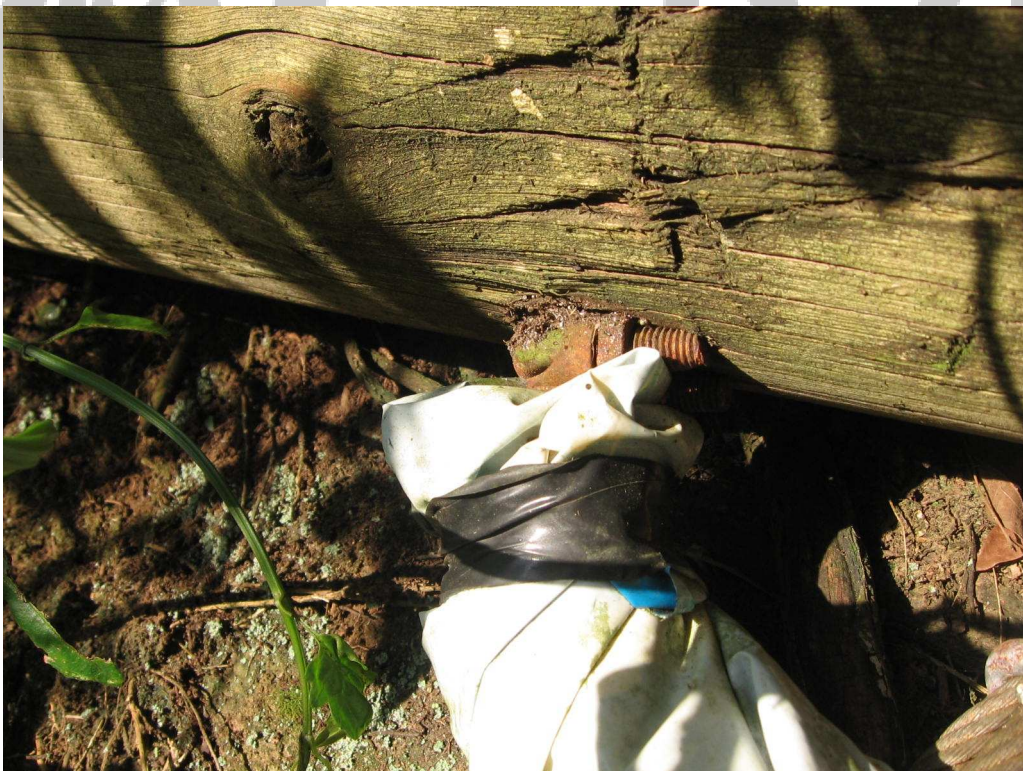
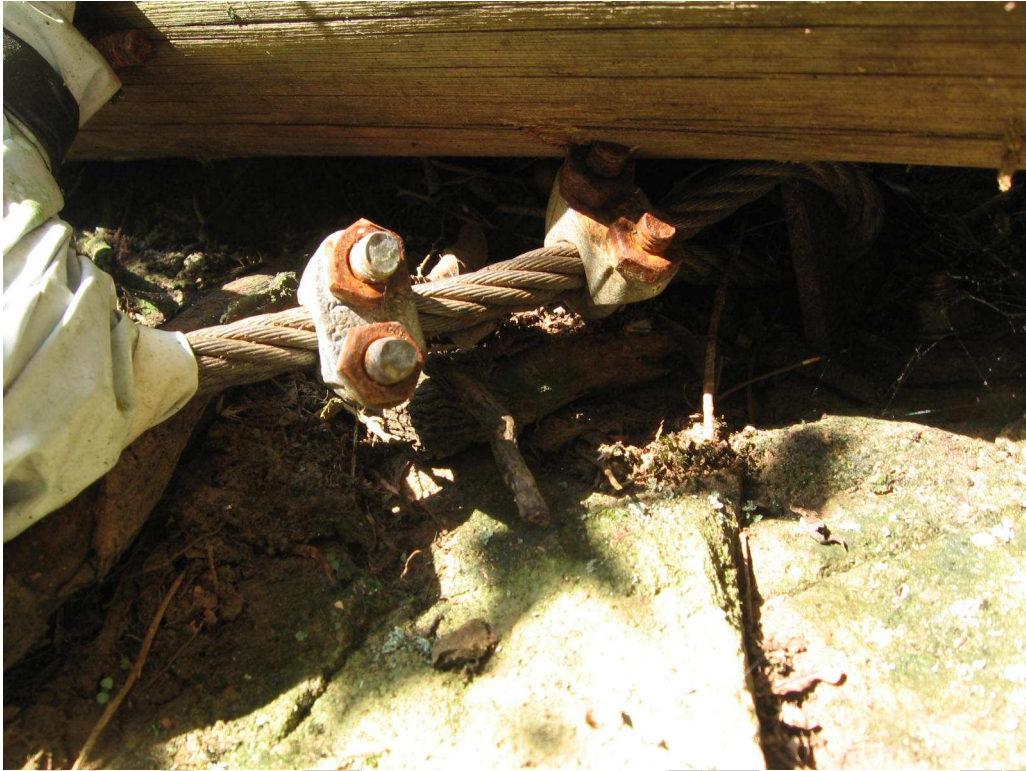
Clipes da parte intermediária dos cabos: apresentam corrosão expressiva em todas as porcas e em algumas das roscas e corpos (Imagens 18 a 21).

Imagem 18 - Clipes intermediários (lado trilha)

Imagem 19 - Clipes intermediários (lado trilha)

Imagem 20 - Clipes intermediários (lado deque)

Imagem 21 - Clipes intermediários (lado deque)

Clipes da parte intermediária dos cabos: limpeza, escovação com escova de aço, aplicação de fundo convertedor de ferrugem e pintura.

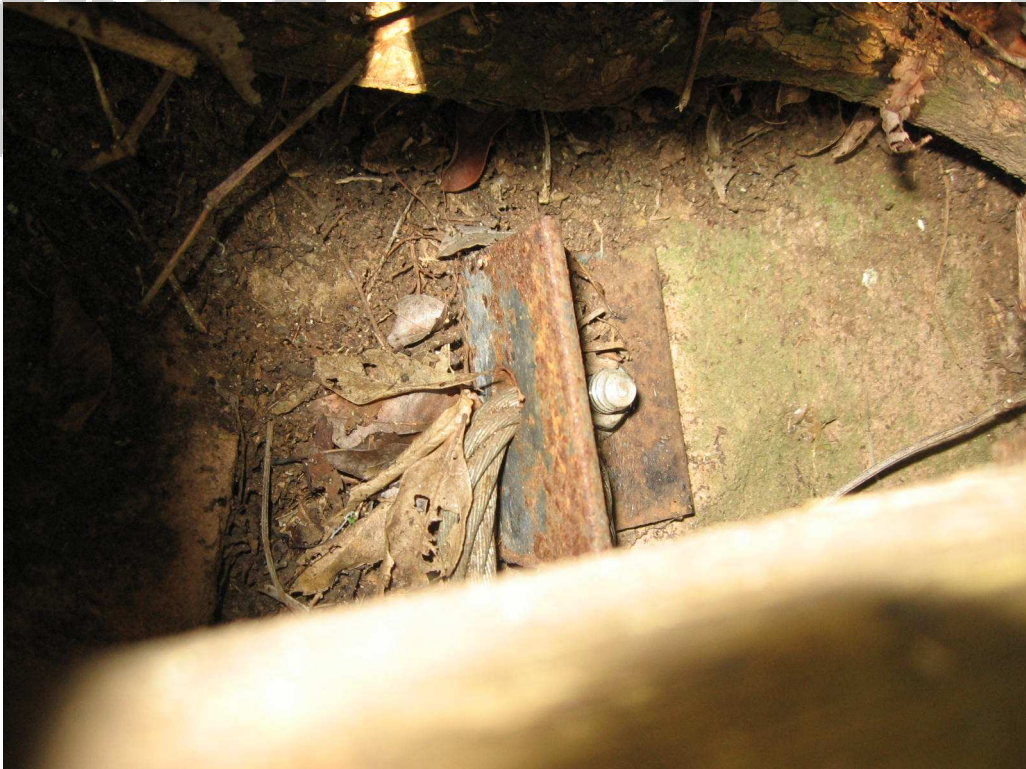
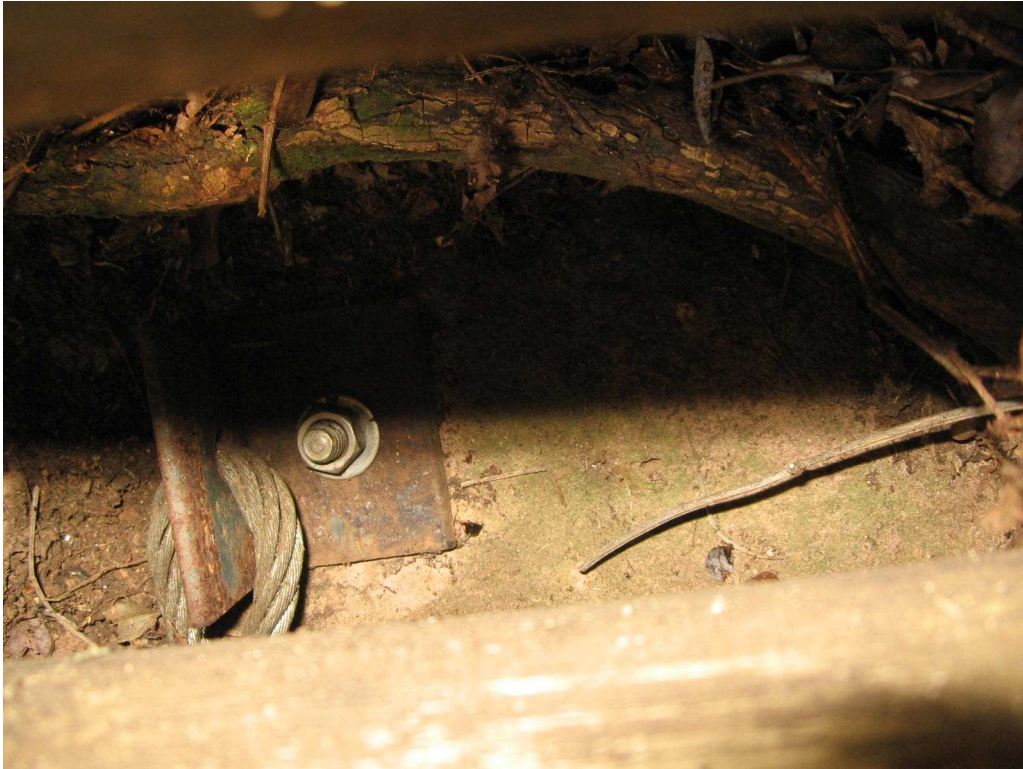
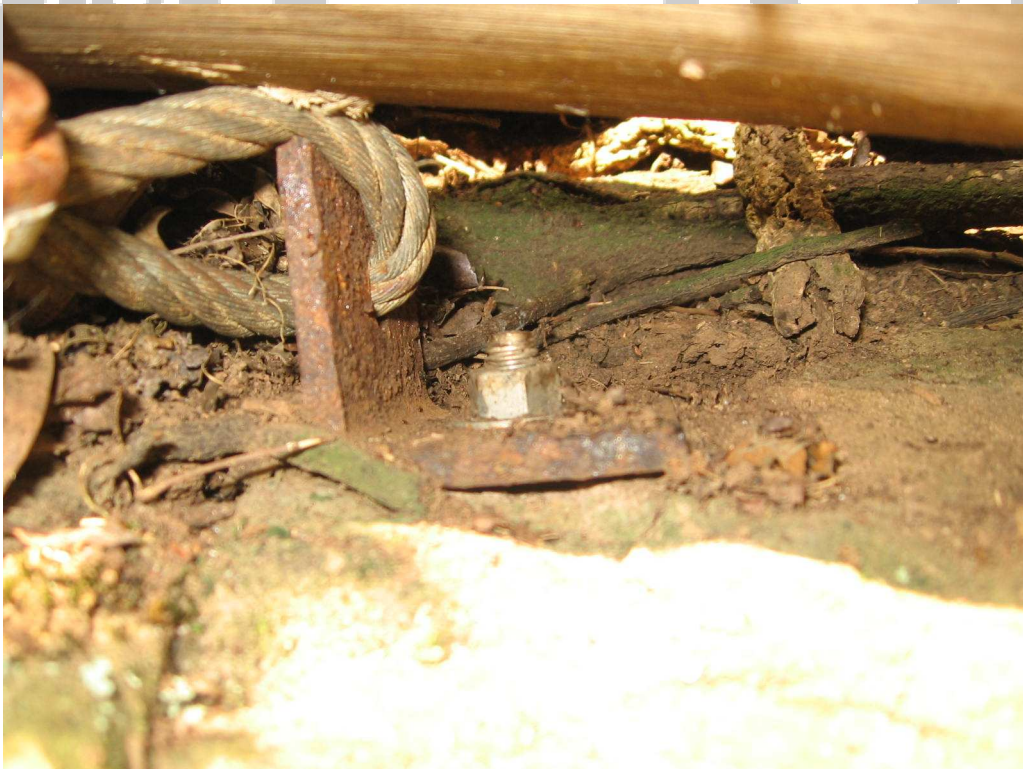
Chapeletas e chumbadores: Chapeletas com corrosão moderada, chumbadores em bom estado (Imagens 22 a 24).

Imagem 22 - Chapeleta e chumbador (lado trilha)

Imagem 23 - Chapeleta e chumbador (lado trilha)

Imagem 24 - Chapeleta e chumbador (lado deque)

Chapeletas e chumbadores: limpeza, escovação com escova de aço, aplicação de fundo convertedor de ferrugem e pintura.

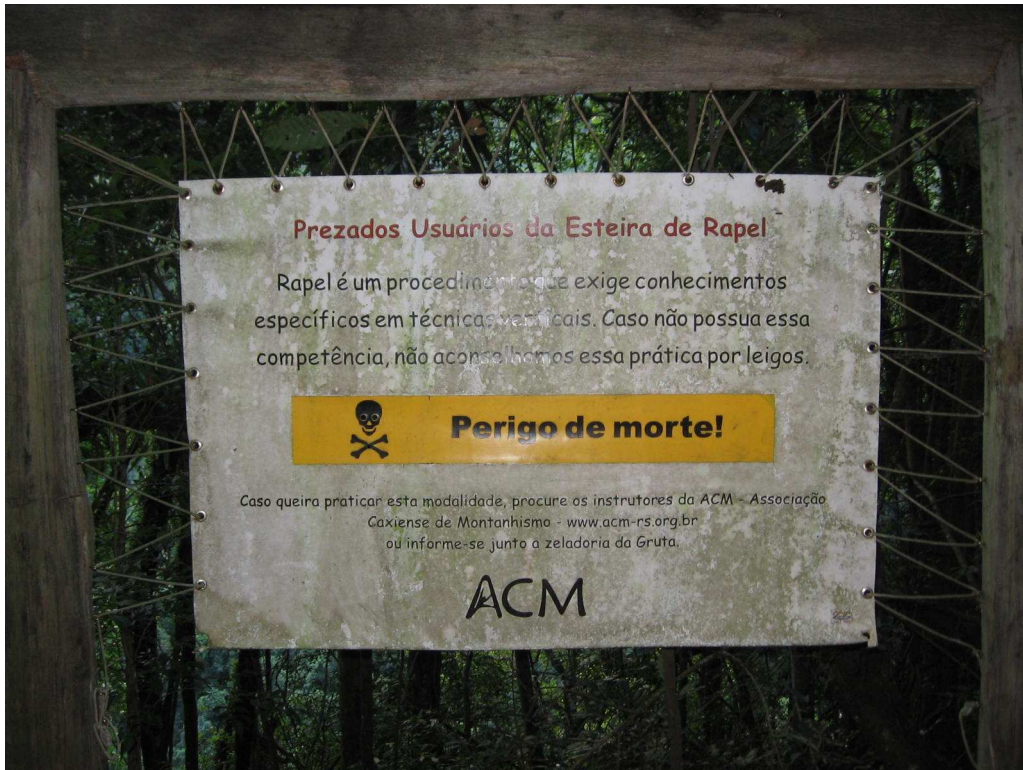
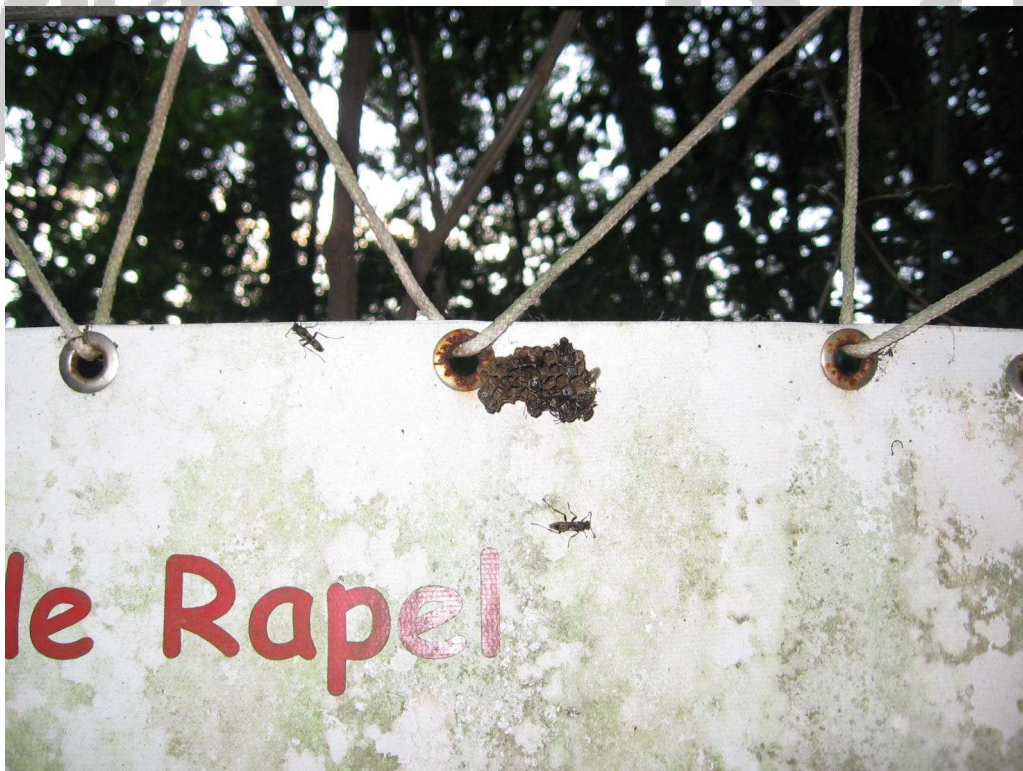
Letreiros: Letreiro junto ao deque bastante sujo, com extremidades inferiores soltas e com ninho de vespas em início de formação. (Imagens 25 e 26). O letreiro pequeno junto à trilha teve uma letra danificada (sem imagens).

Imagem 25 - Letreiro do deque

Imagem 26 - Vespas no letreiro do deque

Do deque: remoção do ninho de vespas, limpeza e recuperação da fixação das extremidades.

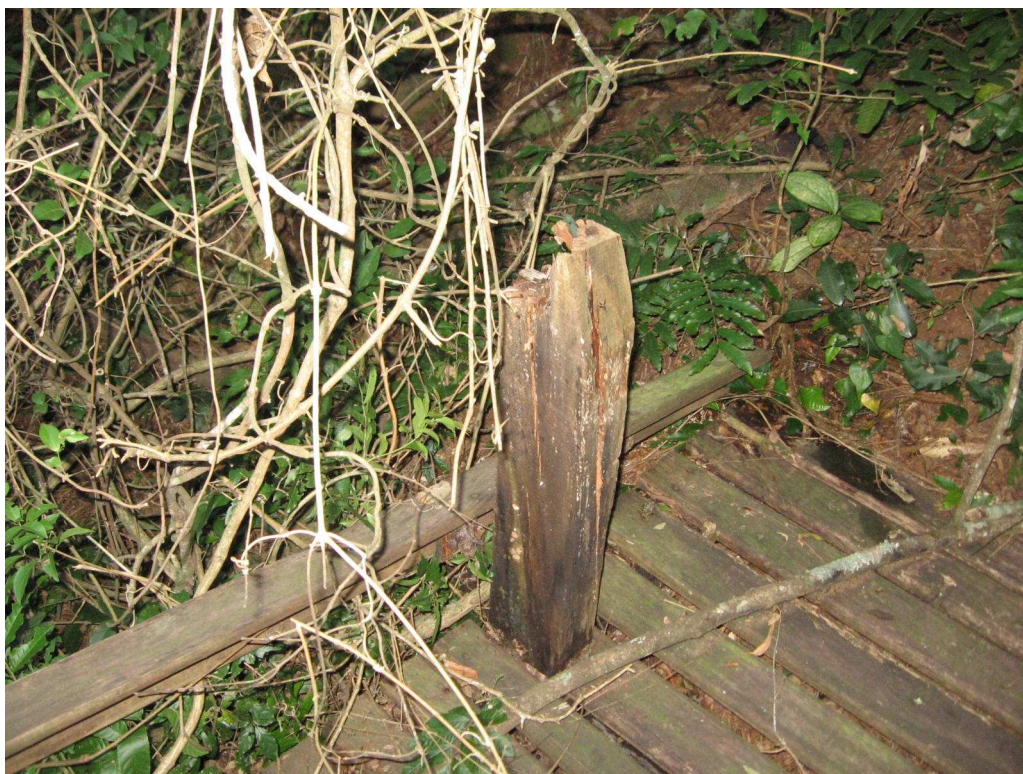
Imagem 27 - Suporte do 'corrimão' quebrado

Deque principal: reparo do suporte quebrado e colocação de novas vigas. Sugere-se adotar o uso de parafusos em vez de pregos na execução dos reparos, evitando o problema dos pregos que se soltam.

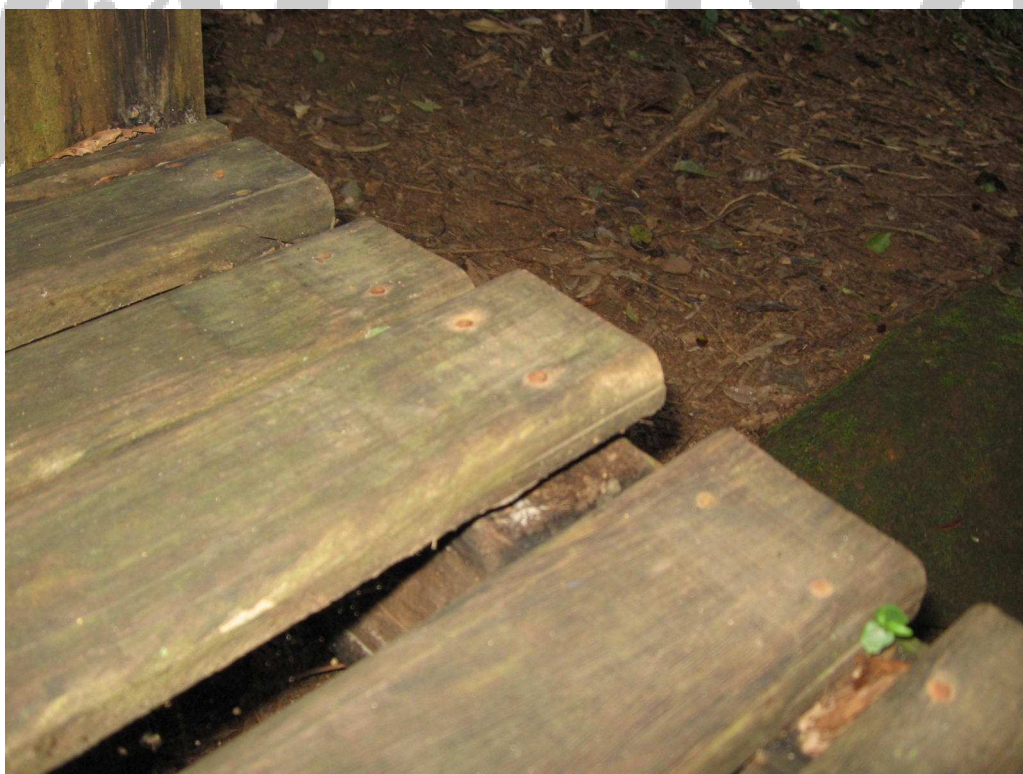
Imagem 28 - Pregos se soltando

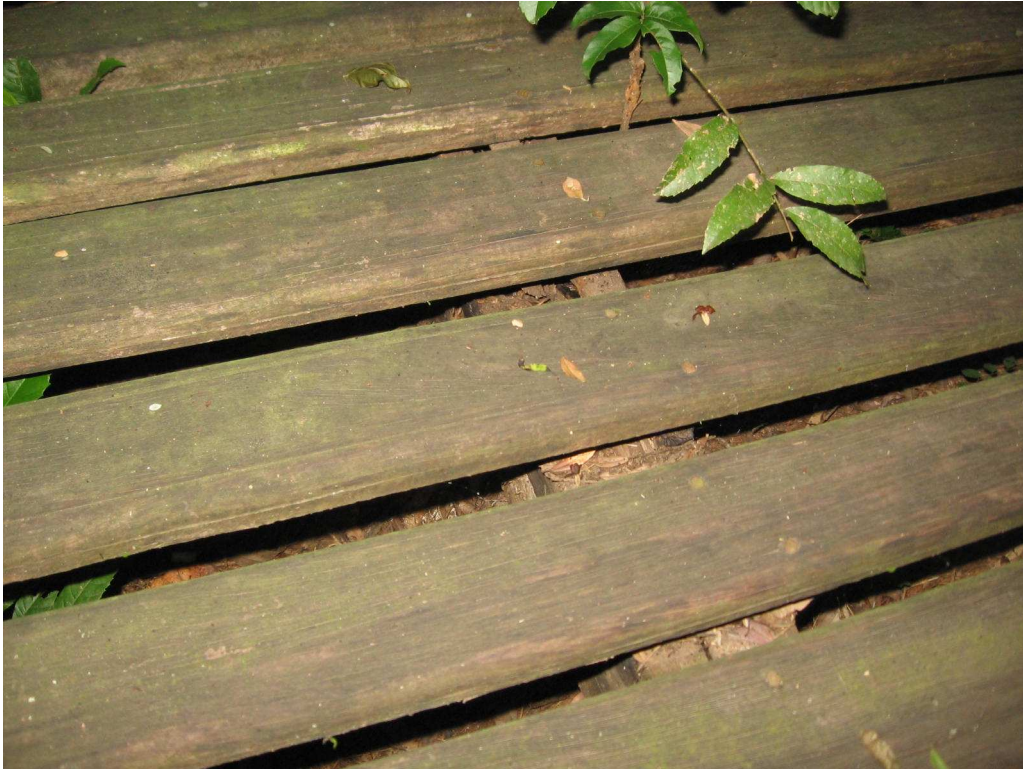
Imagem 29 - Vigas quebradas
