Data da inspeção: 28/02/2010

Realizada por: Ígor Tschoepke Goedel - Presidente

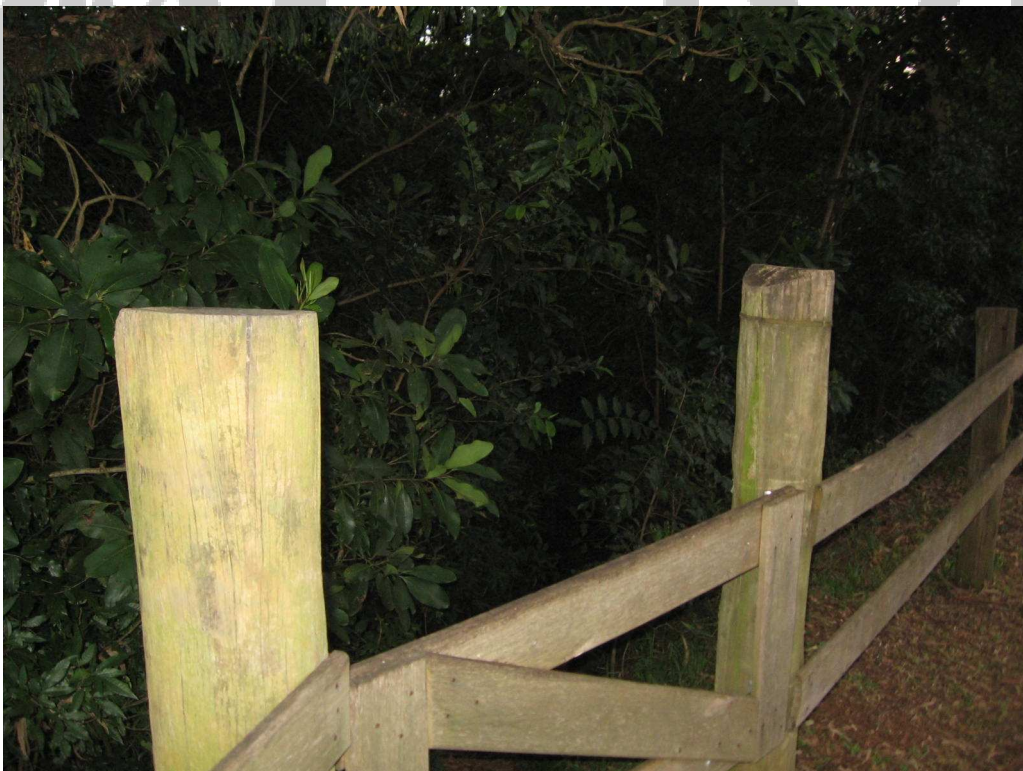
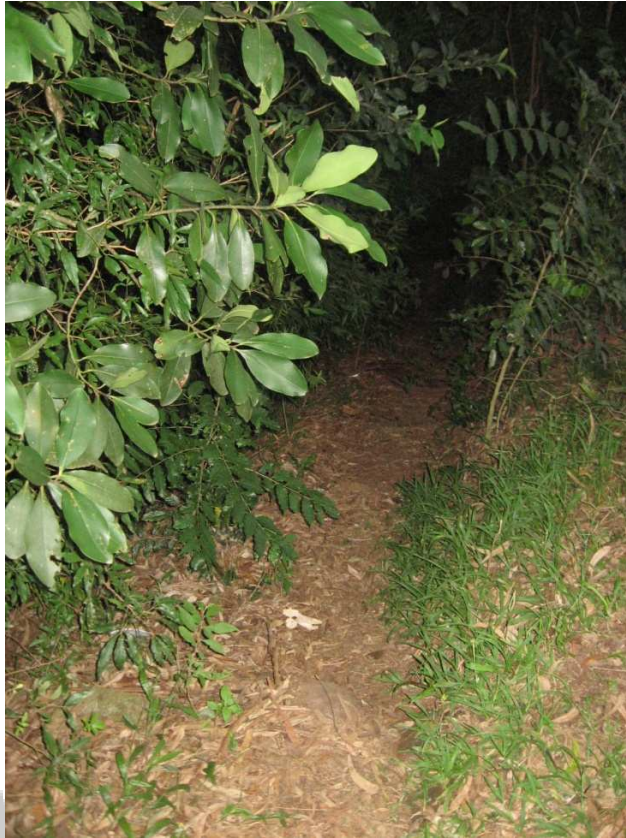
Trilha de acesso e cerca delimitadora: a trilha está em bom estado e a cerca não apresenta problemas (Imagens 30 e 31).

Imagem 30 - Entrada da trilha

Imagem 31 – Trilha

Trilha de acesso e cerca delimitadora: nenhuma medida necessária.

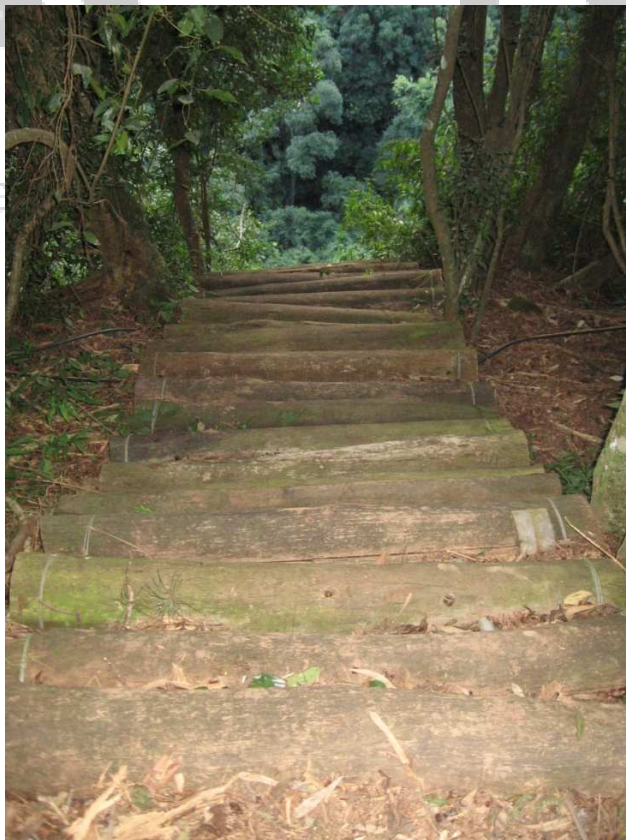
Troncos: em bom estado de conservação (Imagem 32).

Imagem 32 - Trancos

Troncos: nenhuma medida necessária.
